GRANADA.

Restauración | Restoration

# Presentación | Presentation

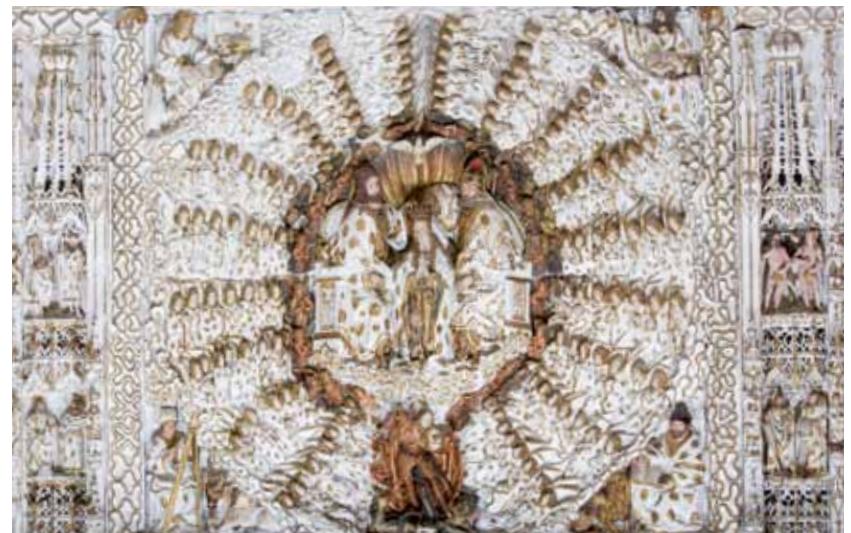
Detalle del Retablo Mayor de la Iglesia de San Nicolás de Bari en Burgos. Gótico, primer tercio del siglo XVI, realizado en piedra caliza. Estado final tras la restauración.

Detailed view of the main altarpiece of the Saint Nicholas of Bari Church in Burgos. A gothic piece created from limestone in the early 16th Century. Photo taken after restoration.

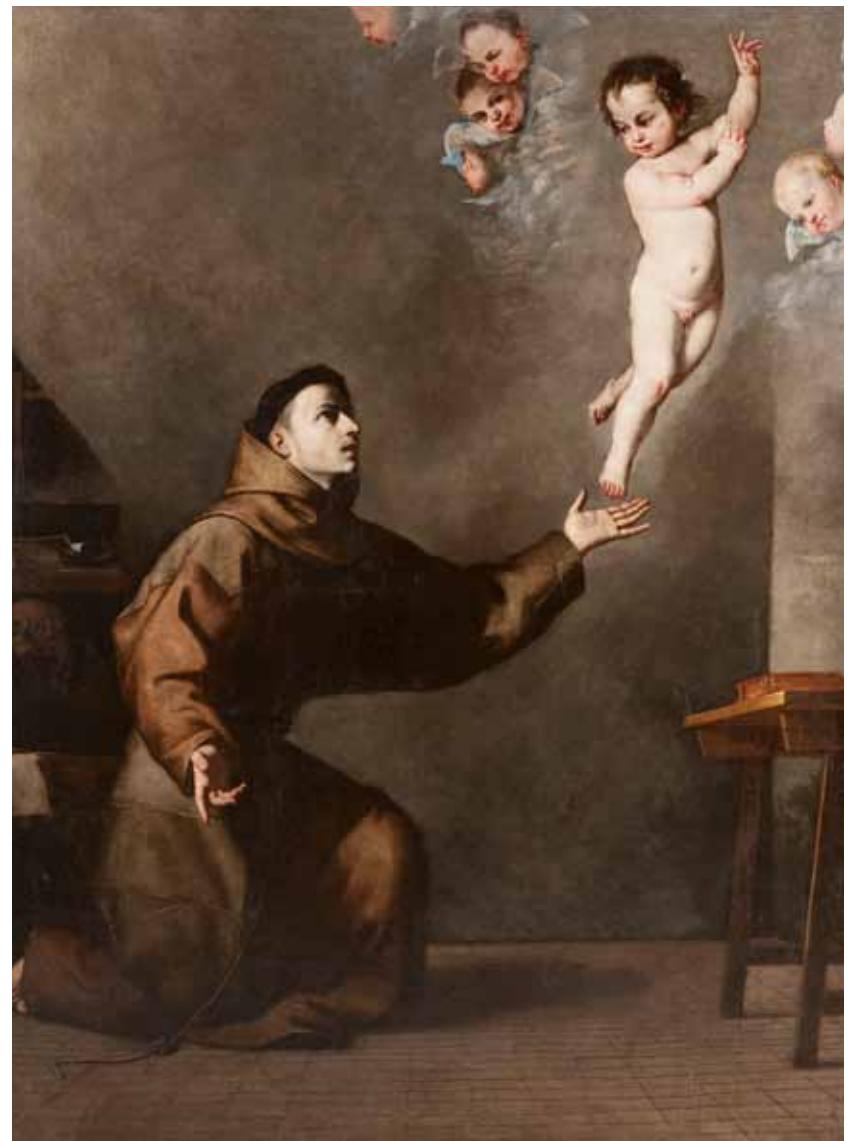
Pintura sobre lienzo al óleo de San Antonio de Padua del retablo del Nazareno de la Catedral de Granada. Durante la intervención se descubrió que se trataba de un lienzo de José de Ribera (siglo XVII). Estado final tras la restauración.

Oil painting on canvas of Saint Anthony of Padua, from the Jesus the Nazarene altarpiece of Granada Cathedral. During the restoration work, it was discovered that this canvas was the work of José de Ribera (17th century). Photo taken after restoration.

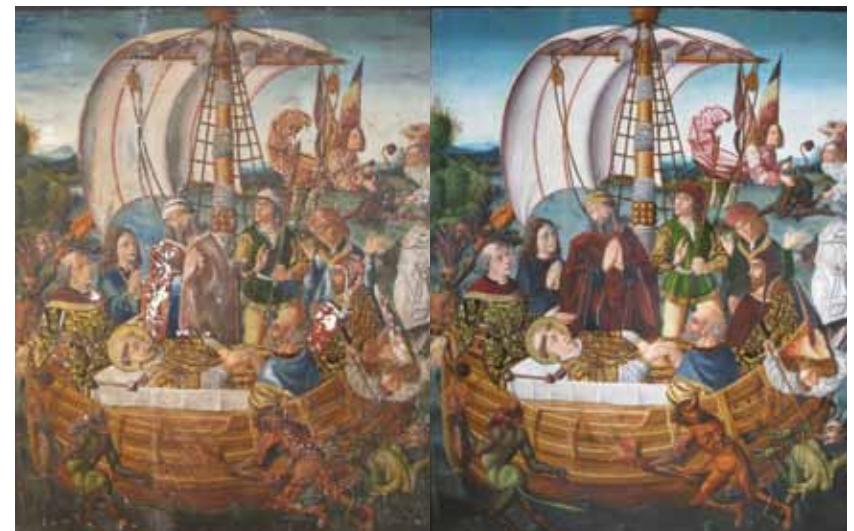
Pinturas sobre tablas del siglo XV pertenecientes al Retablo Mayor de San Esteban de Los Barbases (Burgos). Atribuidas al maestro de Los Barbases. Estado inicial y estado final tras su restauración.

15th century painting on panels from the main altarpiece of the Church of Saint Stephen in Los Balbeses (Burgos). Attributed to the Master of Los Balbeses. Photos taken before and after restoration.

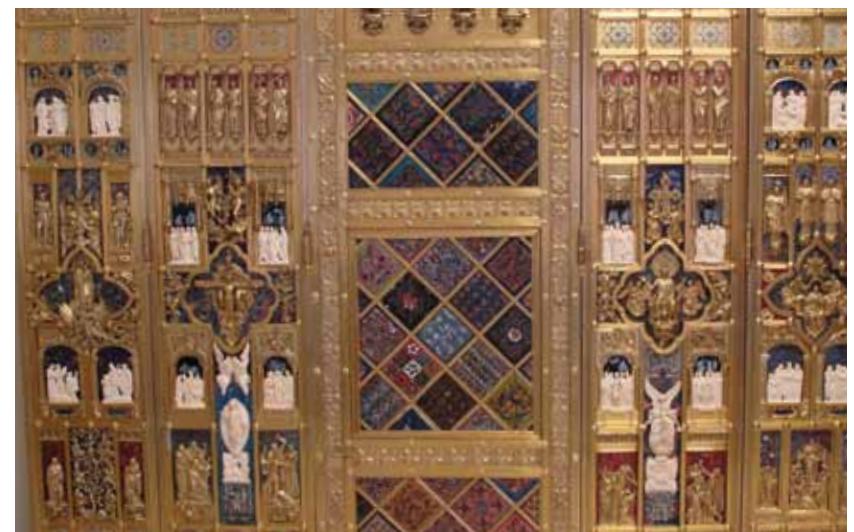
Detalle de expositor de una custodia procesional situado en la Catedral de Burgos. Obra de orfebrería con esmaltes y relieves en marfil realizada por D. Félix Granda (siglo XX).

Detailed view of a monstrance exhibitor in Burgos Cathedral. Precious metal work with ivory enamel and relief, made by Fr. Félix Granda (20th century).

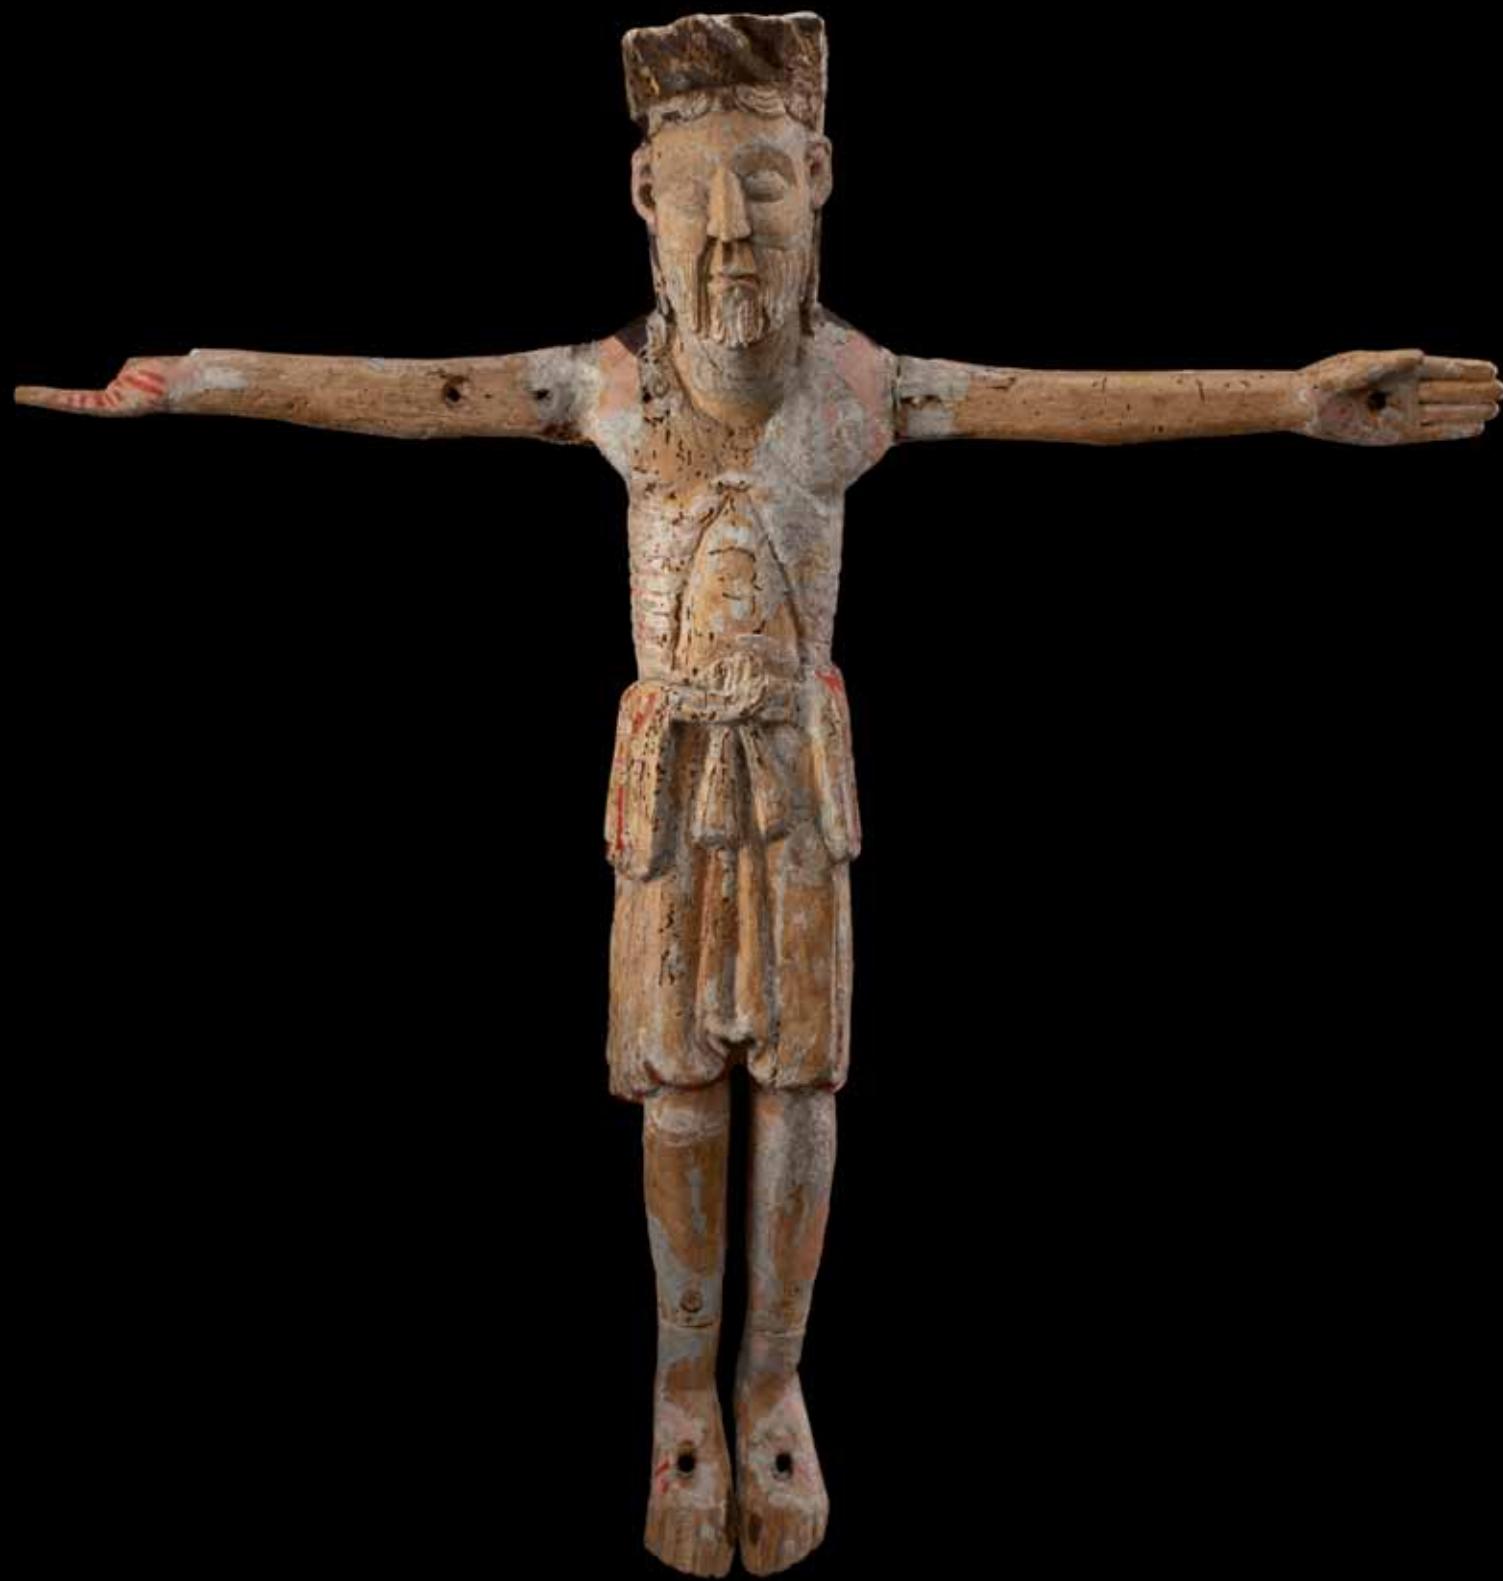
# Cristo de las batallas | Christ of the Battles

El estado de conservación de la pieza era muy precario, pues los avatares sufridos a lo largo de su historia la habían expuesto a condiciones ambientales extremas (ataques de xilófagos, calcinaciones por la proximidad de velas, etc.), así como a sucesivos repintes para adaptar la talla a los diferentes cambios del gusto estético. Pero el principal daño detectado era la pérdida de gran parte de la mano derecha. Fueron reencolados diferentes elementos de la pieza. La capa pictórica presentaba suciedad superficial, craquelados, levantamientos de la capa pictórica y pérdida de la policromía. La policromía original estaba prácticamente perdida, salvo costados, rostro y paño de pureza, dejando, de esta forma, casi toda la madera vista. La cruz estaba situada sobre una peana realizada en el s. XVIII, que presentaba numerosas patologías, y que también fue sometida a un proceso de restauración.

This piece was found in a very poor state of conservation, as the vicissitudes endured throughout its history had exposed it to extreme environmental conditions (attacks by wood-eating insects, calcinations caused by its proximity to candles, etc.), as well as successive repainting in order to adapt it to changing aesthetic tastes. But the main damage observed was the loss of a large part of the right hand. Various parts of the piece were re-sealed. The pictorial layer presented surface dirt, crackling, peeling and loss of the polychromy. The original polychromy was practically lost—except for on the sides, face and loincloth—with almost all of the bare wood exposed. The cross stood on an 18th century base, which showed various signs of damage, and had also been restored.

Los tratamientos realizados y los criterios de restauración considerados después de comprobar la información arrojada por radiografías y análisis químicos y técnicos, consistieron en eliminar todos los repintes de la obra dejando a la vista la escasa policromía original del siglo XI.

Esta intervención resultó muy arriesgada, puesto que podría haber generando problemas de legibilidad y comprensión de la obra a aquellos observadores que no conociesen la historia de la pieza; Además, al tratarse de una pieza de uso devocional, podría general un problema de rechazo por parte de la feligresía. Con el fin de solventar estas cuestiones, se decidió realizar una réplica exacta de la talla original, mediante procedimientos de digitalización del original y reproducción mecánica de la pieza, con acabado manual, completamente policromada y siguiendo los indicios que dejó a la vista el proceso arqueológico de la restauración. La copia realizada ha quedado situada en el retablo y el original se exhibe en otro emplazamiento adecuado de la Catedral que garantice su conservación, donde también se documenta toda la intervención del proceso.

The treatments used and the restoration criteria considered after examining the information provided by x-rays technical analyses consisted of removing all of the overpaint, in order to reveal the small amount of original 11th century polychromy .

This was a very risky task as it could have caused readability problems, hindering the comprehension of the work of art by observers not familiar with its history. Also, since it was a devotional piece, there was a risk that it would be rejected by the parishioners. In order to resolve these issues, it was decided that an exact replica of the original sculpture should be created, via the digitalisation of the original and the mechanical reproduction of the piece, with a manual finish in full polychromy and taking into account the clues revealed by the archaeological restoration. The copy has been positioned on the altarpiece and the original is now exhibited in separate location within the Cathedral.
